# Report Costruzione di Macchine

## Sede spinotto rotta per esplosione a $\sigma_i$ costante

L'organo meccanico analizzato è un pistone di una Lancia Delta Integrata elaborata per competizioni di drag racing (Fig. 1), realizzato in lega d'alluminio forgiato e successivamente lavorato a macchine utensili.

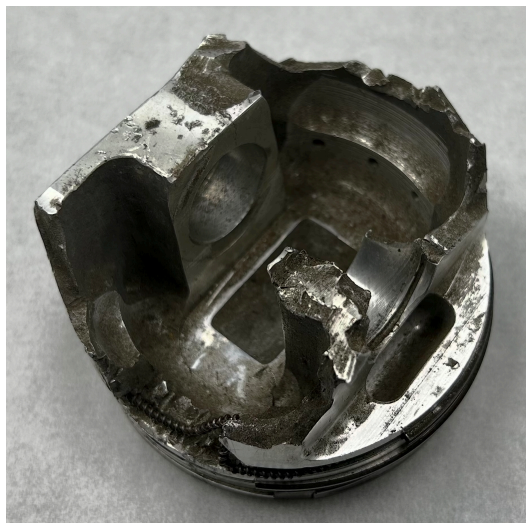
Fig. 2 - rottura affaticante del pistone dovuta ad esplosione con  $\sigma_i$  costante.

La rottura ha avuto origine nella sede di alloggiamento dello spinotto, si può infatti notare come parte della sede che si è rotta sia più lucida (*Fig. 2*) di altre zone rotte in maniera più netta; sono infatti visibili sulla superficie di frattura le caratteristiche linee di spiaggia (*beach marks*), ben evidenti nei casi di progressione della cricca per fatica (*Fig. 3, Fig. 4*).

Durante i cicli di esplosione a  $\sigma$  costante, la sezione resistente si è rapidamente indebolita, facilitando così una conseguente rottura plastica con deformazione in parte della sede di alloggiamento dello spinotto del pistone.

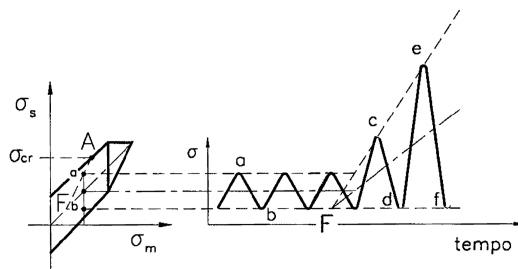
Graf. 1 - esplosione a generica  $\sigma_i$  costante

Si è verificata un'esplosione delle tensioni di secondo tipo (Graf. 1): la tensione inferiore è rimasta costante (trattiva, bassa ma non nulla perché lo spostamento dell'albero ha comportato una certa  $\sigma_i$ ) mentre la superiore è esplosa per effetto del sovraccarico dovuto all'improvviso spostamento dell'albero motore, mentre i pistoni tendevano a mantenere la loro posizione all'interno del cilindro, nell'intorno del PMS. Si vuole enfatizzare che, durante tutta la dinamica di rottura, l'albero motore stava ancora ruotando a regimi medio-alti e si stava traslando verso il basso.

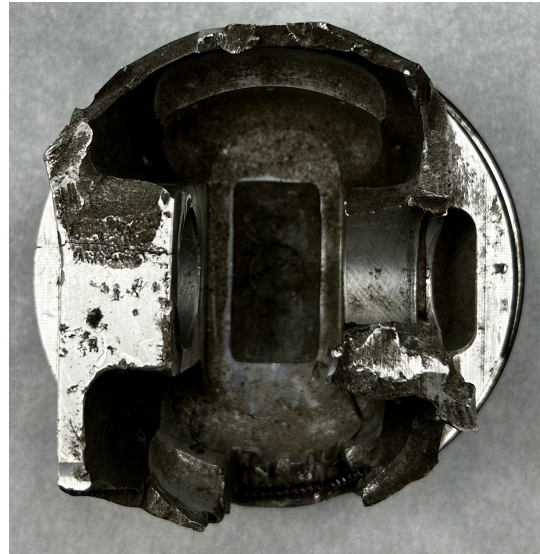
*Fig. 3 - da notare la zona lucida (sede dx spinotto) con le classiche linee di spiaggia*

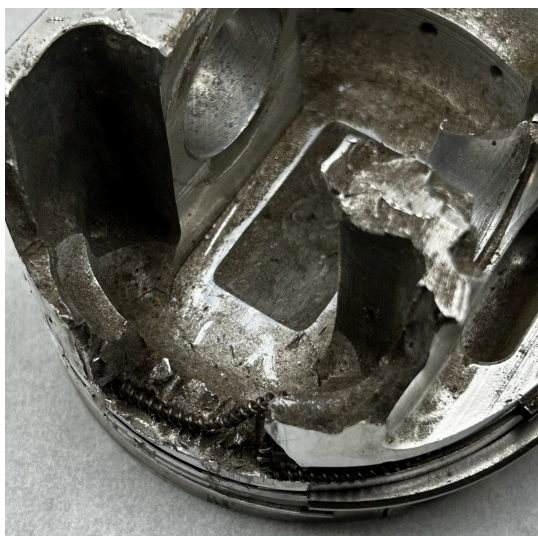
Una seconda zona di rottura analizzabile è quella del mantello (*Fig. 4*) che si è rotta di schianto dopo lo sbiellamento e successiva rottura della sede dello spinotto. Nonostante siano presenti due intagli in parallelo, dati dalla sede della fascia raschiaolio e fori di drenaggio all'interno di essa, si è confermato che la rottura del mantello è stata una conseguenza di un impatto successivo al fallimento principale e quindi è sostanzialmente una rottura di schianto.

*Fig. 4 - si osservano le zone di rottura duttile sul mantello*

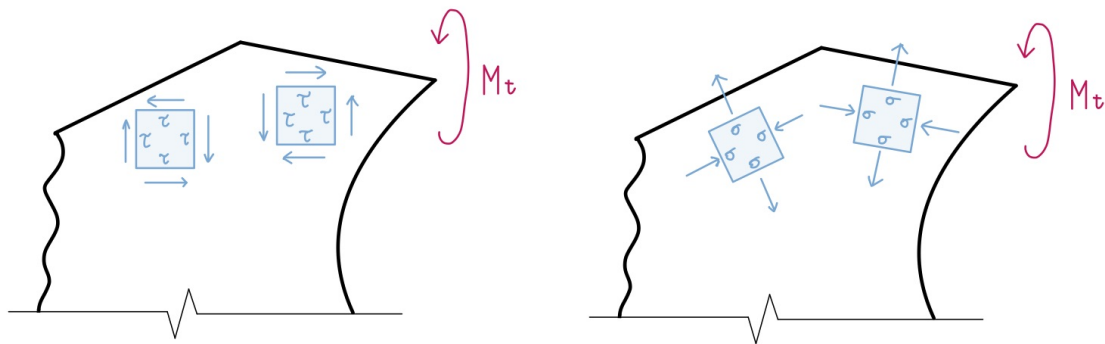
Si studiano i cerchi di Mohr sulla parte rotta per esplosione delle  $\sigma$ . Viene ipotizzato che lo spinotto abbia applicato un momento torcente sulla sede, dovuto presumibilmente dalla deformazione della biella. Come visto precedentemente, le linee di spiaggia suggerirebbero una componente flessionale. È realistico quindi supporre che il carico fosse in realtà di flessione-torsione. Si ipotizza per semplicità un momento torcente come in Fig. 5.

Fig. 5 - vista laterale della sezione rotta della sede spinotto, con quadrati elementari di Mohr

Si disegnano i quadrati elementari in direzione normale, che contengono solo  $\tau$ , siccome il carico principale agente è una coppia. Ruotando i quadrati sui piani di rottura (che sono i piani delle direzioni principali) si ottengono delle  $\sigma$  trattive e compressive. Siccome il materiale è una lega di alluminio, si può concludere che la rottura della sede dello spinotto sia avvenuta inizialmente per  $\sigma_s$  di trazione, quindi per distacco (siccome è un metallo che resiste meglio a  $\sigma$  compressive).

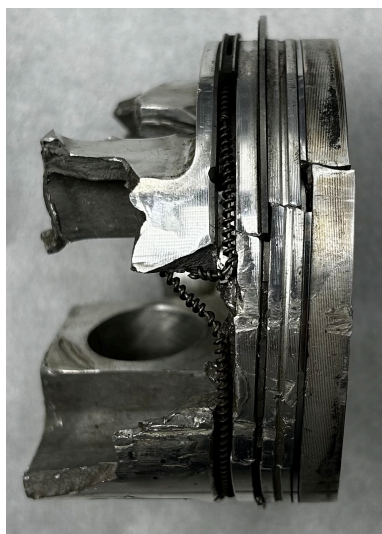
La rottura è avvenuta con il motore in condizioni operative (durante una gara di accelerazione all'Autodromo di Modena a Marzaglia), al susseguirsi di un anomalo disallineamento verso il basso dell'albero motore, dovuto alla rottura di alcuni cappelli di banco, che ha causato poi uno sbiellamento ed un parziale grippaggio dei pistoni (Fig. 6).

Infine, si possono notare crepature sul cielo del pistone in corrispondenza delle sedi di valvole, sulla parte laterale lungo le sedi delle fasce elastiche, avvenute probabilmente come ultima rottura netta dovuta al fallimento dell'intero sistema, visibili chiaramente in *Fig. 6* e *Fig. 7*.

Fig. 6 - rottura mantello e creapature in prossimità delle fasce elastiche

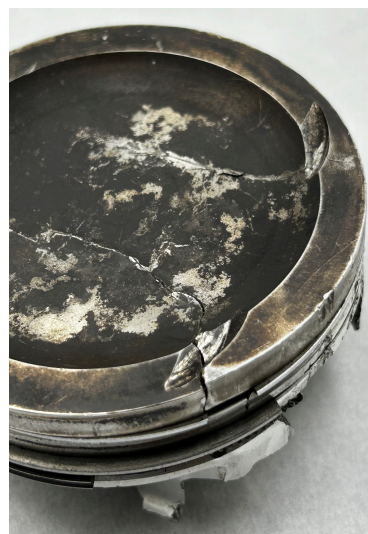
Fig. 7 - crepatura del cielo pistone
