# Report Costruzione di Macchine

## Sede spinotto rotta per esplosione a $\sigma_i$ costante

L'organo meccanico analizzato è un pistone di una Lancia Delta Integrata elaborata per competizioni di drag racing (Fig. 1), realizzato in lega d'alluminio forgiato e successivamente lavorato a macchine utensili.

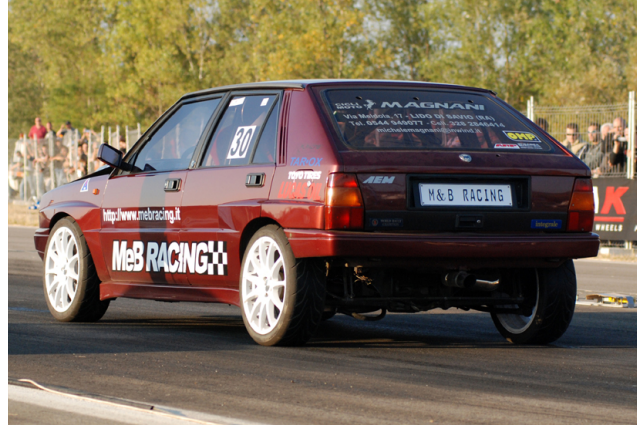
La rottura è avvenuta con il motore in condizioni operative (durante una gara di accelerazione all'Autodromo di Modena a Marzaglia), al susseguirsi di un anomalo disallineamento verso il basso dell'albero motore, dovuto alla rottura di alcuni cappelli di banco, che ha causato poi uno sbiellamento ed un parziale grippaggio dei pistoni (Fig. 6).

Fig. 1 - Lancia Delta Integrata elaborata da M&B Racing (Forlì, 2011)
